## Tratamiento endodóntico en premolares superiores con 3 canales radiculares. Reporte de 3 casos.

Endodontic treatment in superior premolars with 3 canals. Case reports.

Carlo Larrucea San Martín <sup>1</sup>

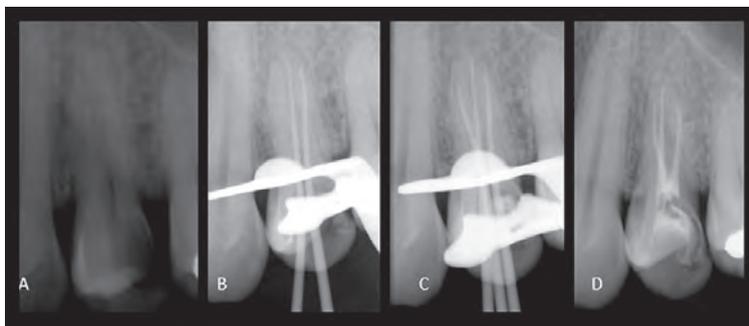
**Figura 1.** A- Radiografía diagnóstica. B- Localización canales DV y P. C- Localización canal MV. D- Radiografía control obturación radicular.

**Análisis Radiográfico:** Se observa caries dentinaria distal, inmediata a cámara pulpar. No se aprecia claramente el número de canales (Figura 1A)

Bajo anestesia local y con aislamiento absoluto, se realiza eliminación de caries y acceso a la cámara pulpar donde se aprecia el orificio de entrada del canal palatino (P) y un orificio de entrada en vestibular que se ubica 3mm bajo el límite amelocementario (LAC). Utilizando ultrasonido (Varios 370, NSK Japan) con puntas diamantadas (E8D, NSK Japan), limas K manuales #08-10-15-20 (Dentsply Maillefer, Switzerland), limas recíprocantes R25 (VDW, Germany) e irrigando con hipoclorito 5%, se logra acceder a uno de los canales vestibulares. En este momento se sospecha la presencia de dos canales vestibulares, sin embargo, por la proximidad entre ambos, la profundidad y la falta de visibilidad, no se logra diferenciar si se está instrumentando el canal mesiovestibular (MV) o distovestibular (DV), por lo que se instrumentó con lima R25 a longitud aparente (la longitud del diente medida en la radiografía restándole 1mm) y se tomó una radiografía con un cono de gutapercha, logrando observar que se trata del canal DV (Figura 1B). Cabe destacar que la inclinación del cono dentro del canal no otorgaba información fiel acerca de en cuál canal se estaba trabajando.

Conociendo la dirección en que se debía explorar y utilizando lupas 4X con luz LED, se localizó el canal MV, se permeabilizaron los canales con limas manuales #10-15-20 para luego determinar longitud de trabajo (LT) con localizador apical (Apexit, NSK, Japan), canal palatino 17,5mm y canales vestibulares 18,5mm con sus cúspides respectivas como referencia, y se realizó la instrumentación final con lima R25, trabajando los canales por tercios para lograr un diámetro adecuado de preparación sin adelgazar las paredes delgadas de las raíces vestibulares, siempre comprobando la permeabilidad con limas manuales e irrigando con hipoclorito entre limas. Luego de una irrigación final con hipoclorito 5% y activación manual, se realizó el protocolo final de irrigación con hipoclorito y EDTA 17%. Se secó el canal con puntas de papel estéril y se tomó conometría (Figura 1C).

La obturación del canal se realizó con técnica de compactación lateral con conos 30/02 en los canales vestibulares y conos accesorios 20/02; se optó por esta técnica ya que el acceso a los canales vestibulares, ubicado entre tercio medio y cervical, no daba espacio para dos conos con taper mayor al mismo tiempo; por otro lado, obturando los canales de a uno se corría el riesgo de bloquear el otro canal al cortar el cono de gutapercha. El canal palatino se obturó con un cono de gutapercha R25 (VDW) con técnica de cono único, utilizando cemento Topseal (Dentsply, Maillefer). Finalmente se dejó una mota de algodón estéril en la entrada de los canales y se realizó un doble sellado con Fermín y vidrioionómero de fotopolimerización, se tomó radiografía de control (Figura 1D) y se agendó una cita para el control.

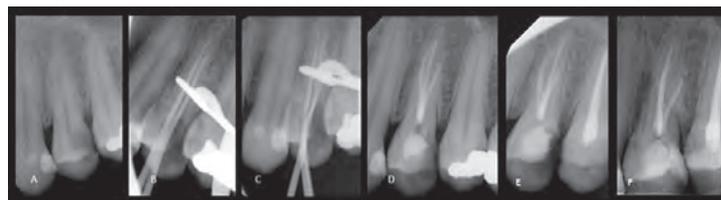
**Figura 2.** A- Radiografía diagnóstica. B- Localización canales MV y P. C- Localización canal DV. D- Radiografía control obturación radicular. E- Radiografía control 2 meses. F- Radiografía control 6 meses.

**Análisis Radiográfico:** Se observa caries dentinaria distal, inmediata a cámara pulpar. Se observa el contorno de 2 raíces vestibulares en el tercio apical (Figura 2A)

Con el apoyo de lupas 4X, se localizó el canal DV, se permeabilizaron los canales con limas K manuales #10-15-20, se determinó LT con localizador apical (Apexit, NSK, Japan), (canal MV 20mm, canal DV y P 19mm, medidos de las cúspides respectivas) y se realizó la instrumentación de todos los canales con limas protaper gold (Dentsply, Maillefer) hasta F2 en los vestibulares y F3 en palatino a LT. El canal DV además presentó una doble curvatura en apical, donde sumado a lo estrecho del canal se separó una lima F2 a LT durante la instrumentación (informando al paciente). Luego de una irrigación abundante con hipoclorito 5% y activación manual, se secó el canal con conos de papel estéril y se dejó medicado con hidróxido de calcio (Ultracal, Ultradent, USA) con el fin de reducir riesgo de infección/sintomatología hasta el siguiente control, considerando la separación de la lima.

En la segunda sesión la paciente se presentó con resolución completa de sintomatología. Bajo anestesia y con aislamiento absoluto se realizó la remoción del hidróxido de calcio y se aplicó el mismo protocolo de irrigación utilizado en el caso anterior. Se secó el canal con puntas de papel estéril y se tomó conometría (Figura 2C). La obturación del canal se realizó con técnica de compactación lateral con conos 30/02 en los canales vestibulares y conos accesorios 25/02; el canal palatino se obturó con un cono de gutapercha F3 con técnica de cono único utilizando cemento Topseal (Dentsply, Maillefer). Se realizó la obturación provisoria y se tomó radiografía de control (Figura 2E).

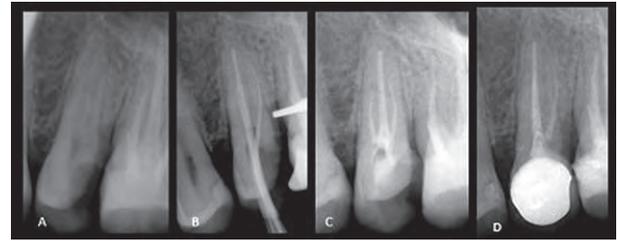
**Figura 3.** A- Radiografía diagnóstica. B- Conometría. C- Radiografía control obturación radicular. D- Radiografía control 4 meses.

**Análisis Radiográfico:** Se observa caries dentinaria distal, inmediata a cámara pulpar. Se observa el contorno de 3 raíces con mayor separación que los casos anteriores (Figura 3A)

En la segunda sesión, el paciente se presentó con resolución completa del absceso y asintomático. Bajo anestesia y con aislamiento absoluto en ojal se realizó la remoción del hidróxido de calcio y se realizó el protocolo final de irrigación. Se secó el canal con puntas de papel estéril y se tomó conometría (Figura 3B). La obturación de los canales vestibulares se realizó con cono principal 30/02 y conos accesorios 20/02; el canal palatino se obturó con un cono de gutapercha WaveOne Primary, utilizando técnica de cono único con cemento Topseal. Finalmente, se realizó la obturación provisoria de vidrioionómero y se tomó radiografía de control (Figura 3C).
