Sellado de Perforación de la Furca en Molar Inferior, Presentación de un Caso con Control a 63 meses.
Sealing of Perforation of the Furca in Lower Molar, Presentation of a Case with Control at 63 Months.

Las perforaciones dentales son comunicaciones artificiales entre el tejido dental y los tejidos de soporte del diente. En este artículo se presenta un caso de perforación en la furca, clasificada de acuerdo con Fuss y Trope como grande y antigua, de 2 años de evolución, tratada con MTA, posteriormente el diente fue restaurado con corona metal-porcelana, presentado una evolución favorable hasta el control de los 63 meses.

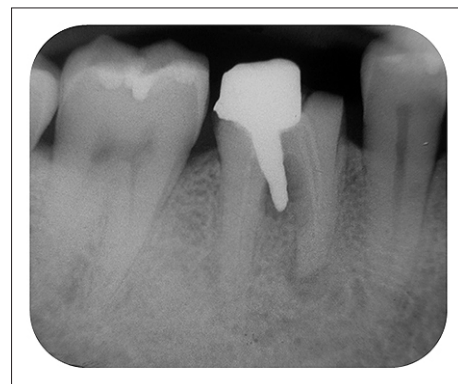
Figura 1. Radiografía Previa

Al examen radiográfico del diente 4.6 (Fig. 1) se observa un tratamiento endodóntico previo, con obturaciones muy finas, endoposte en la raíz distal que se encuentra fuera del eje longitudinal radicular, atravesando la zona de la furca y, circundante a la punta del endoposte, zona radiolúcida de aproximadamente 2 mm; así mismo, se observa una zona radiolúcida en el ápice de la raíz mesial de aproximadamente 2 mm. Con la información anterior se establecen los siguientes diagnósticos:

- 1.- Diente previamente tratado.
- 2.- Periodontitis apical asintomática.
- 3.- Perforación en furca antigua y grande.

- 1.- Retiro de endoposte y sellado de la perforación.
- 2.- Retratamiento endodóntico.
- 3.- Colocación de endoposte.
- 4.- Colocación de corona provisional acrílica y observación por 3 meses.
- 5.- Restauración definitiva con corona de metal-porcelana.

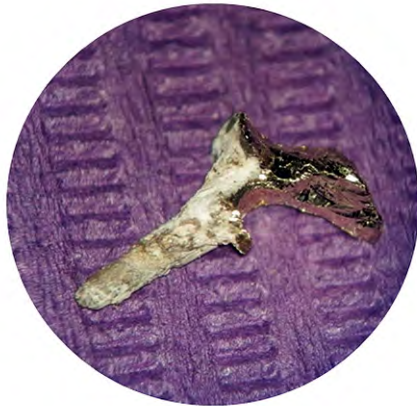
Figura 2. Endoposte retirado del molar, se observa cubierto de una capa de color blanco.

Aceptado lo anterior, en la primera cita se procedió a retirar el endoposte metálico, utilizando una fresa de alta velocidad troncocónica (SSWhite USA) para disminuir el volumen coronal del endoposte y facilitar la posterior aplicación de ultrasonido (DTE USA) sobre el remanente; al cabo de pocos minutos se logró desprender el endoposte y retirarlo. (Fig. 2)

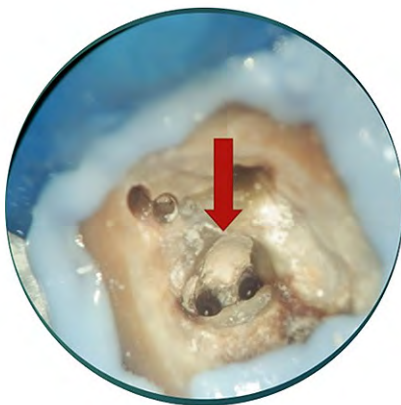
Figura 3. Micrografía 16X se observa el sitio de la perforación inmediatamente después de su sellado con MTA

Inmediatamente después se llevó a cabo la localización y sellado de la perforación, bajo aislamiento absoluto, comprobando por su forma cilíndrica que se trataba de una perforación por penetración. El procedimiento de sellado consistió en compactar a través de la propia perforación la cantidad suficiente de MTA (Pro Root MTA Dentsply USA) hasta lograr llenar el trayecto de la perforación. (Fig. 3)

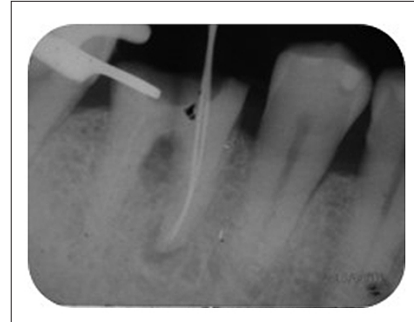
Figura 4 y 5. Inicio del retratamiento endodóntico del molar.

En una segunda cita, 48 horas después del sellado de la perforación, se inició el retratamiento endodóntico del molar, localizándose 4 canales, dos mesiales y dos distales. El retratamiento se realizó en 2 citas con un intervalo de 8 días entre cada una, dejando en este tiempo una medicación intracanal de hidróxido de calcio en polvo mezclado con agua destilada. (Viarden México) (Figs. 4,6)

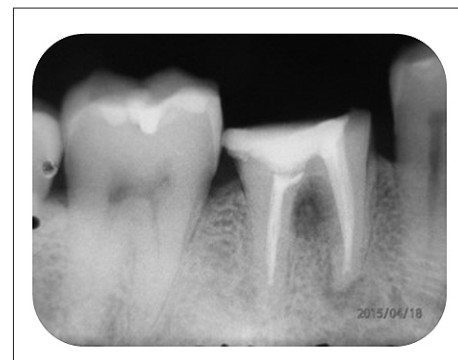
Figura 7. Radiografía periapical inmediata a la culminación del retratamiento endodóntico.

Una vez terminado el retratamiento se procedió a colocar 2 endopostes de aleación de titanio (Parapost system Coltene/Waledent Switzerland), uno en el canal disto-vestibular y otro en el mesio-vestibular con la finalidad de tener mayor retención del material con que se reconstruiría la porción coronal del molar. (Figs. 7,8)

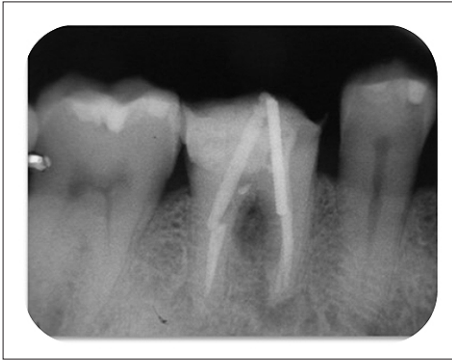
Figura 8. Radiografía periapical posterior a la colocación de endopostes.

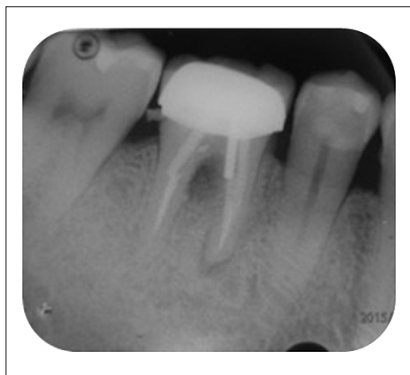
Figura 9. Radiografía de control a 8 meses

Se dio seguimiento al paciente aproximadamente cada 6 u 8 meses hasta concluir en el mes de julio 2020, observando que, si bien la zona radiolúcida en la zona de la furca no desapareció por completo, el paciente se ha mantenido asintomático y el molar en funcionamiento. Se han realizado controles radiográficos periódicos, siendo el último a los 63 meses después del sellado de la perforación (Figs. 9-11).
