## Abordaje microscópico de un diente con obliteración del canal radicular (PCO)

Microscopic approach of a tooth with obliteration of the root canal (PCO)

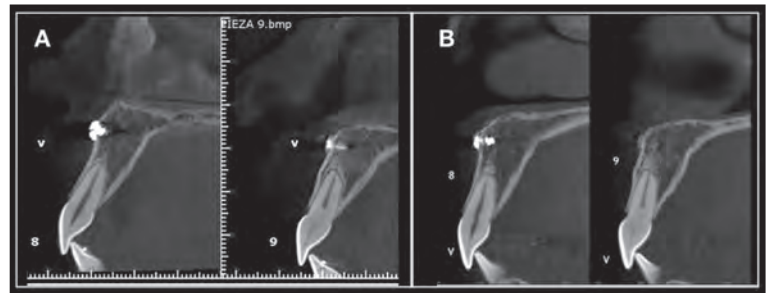
*Fig. 1. A) Tomografía de haz cónico (TCAC) del diente 2.1 el año 2012. B) Tomografía de haz cónico (TCAC) del diente 2.1 el año 2018*

(AAE) con calcificación pulpar<sup>6</sup>. Al examen clínico presentaba un crack vestibular que abarcaba toda la corona clínica. La tomografía evidenció una obliteración de canal radicular de 15 milímetros desde el borde incisal, dejando nueve milímetros permeables del canal en apical, conservando los tejidos periapicales normales. Esta obliteración presentaba un avance de un milímetro con respecto a los controles realizados desde el año 2012 (fig. 1) posterior a ortodoncia y una cirugía ortognática (2005), por lo que se decide realizar la terapia endodóntica por motivos estéticos (protésicos).

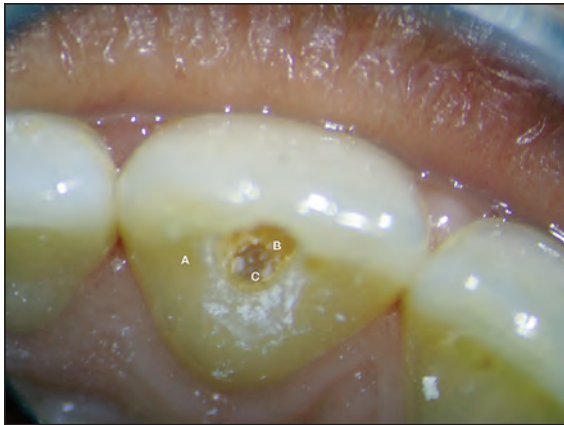
**Fig. 2.** Coloraciones observadas durante la confección del acceso endodóntico A) Esmalte. B) Dentina parietal, más clara y opaca. C) Dentina terciaria, más oscura y brillante.

Se realizó el tratamiento, previo estudio de la tomografía, planificando el punto exacto de comunicación coronaria hacia la cavidad pulpar. Se realizó un acceso conservador con uso de microscopio operatorio (Prima Mu, Labomed, EEUU), fresas de baja velocidad de tallo largo (C1S, Jota, Suiza) y puntas de ultra sonido (Start-x 3, DSE, Suiza). No se utilizó anestesia ni aislamiento hasta llegar a la porción permeable del canal, por motivos de seguridad. Durante la confección del acceso endodóntico, se fueron alternado instrumentos rotatorios y ultrasónicos, y se tuvo especial cuidado en observar las diferencias de coloración de la dentina (fig. 2), con la finalidad de respetar el trayecto de dentina terciaria que se ha posicionado en lo que antes fue el canal radicular, evitando producir una iatrogenia. Al momento de comunicar, se realizó una técnica anestésica supraperióstica (lidocaina 2%, epinefrina 1:100.000, 1 tubo) y el aislamiento absoluto del diente. Se realizó la negociación del canal con limas C-Pilot n°10 (VDW, Alemania) a longitud aparente del diente y la determinación de la longitud de trabajo con Localizador Apical Electrónico (Raypex® 6, VDW, Alemania) en concordancia con la información entregada por la tomografía (24 milímetros).

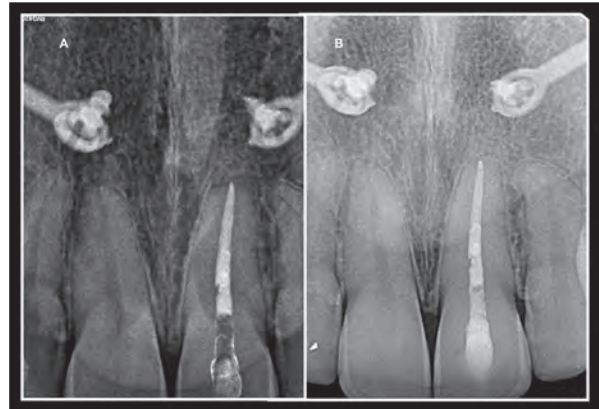
**Fig. 4.** Radiografías A) Final post operatoria. B) Control un año posterior al tratamiento.

Dos semanas después, el diente se encontraba completamente asintomático y se realizó la restauración definitiva en base a una resina compuesta (Herculite, Kerr). A un año de la terapia endodóntica, el diente se encuentra asintomático, con idemnidad periapical.(fig.4)
