Una técnica conservadora para la eliminación de instrumentos separados del canal radicular, reporte de caso.

A Conservative Technique for Broken Instruments Removal from the Root Canal, a case report.

Este caso clínico informa el retiro de dos limas fracturadas en el canal mesiolingual a nivel apical; realizando las remociones de los instrumentos de una manera conservadora, preservando la dentina radicular, utilizando microscopio operatorio, hipoclorito de sodio al 5.25%, limas manuales tipo K 08, 10 y 15, anillo ultrasónico HBW y espaciador endodóntico D11T25; posteriormente se finalizó el tratamiento de canales del diente 4.7.

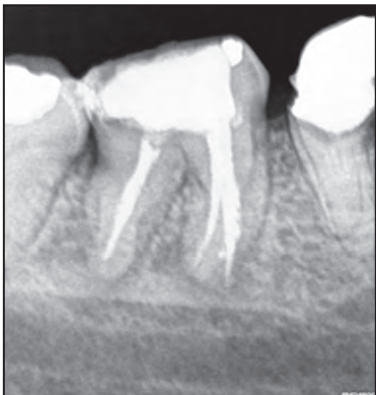
Figura 5.

Control: El tratamiento se realizó la primera cita el 11 de noviembre 2017, la segunda cita 20 de noviembre del 2017, el 07 de enero del 2019 se presenta referido por tratamiento de canales en otro diente y aprovechamos la ocasión para tomar el control de 1 año y 1 mes, donde verificamos la curación de la lesión que se presentaba a nivel apical del diente 4.7 (Figura 5); lo paradójico del caso es que el paciente actualmente no se ha realizado la restauración final.

Control de 1 año y 1 mes
