## Manejo Clínico de una Perforación Cervical con Mal Pronóstico

Clinical Management of Cervical Perforation with Poor Prognosis

Marcia Antúnez R <sup>1,2</sup>

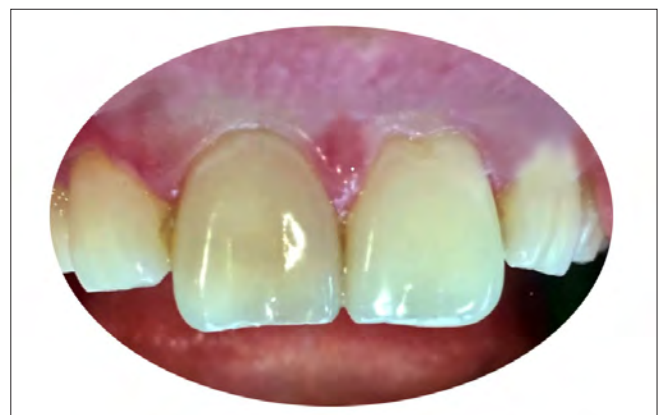
Al examen clínico diente 1.1 presenta integridad de superficie vestibular con leve cambio de color coronario (Figura 1) y un cemento provisorio por palatino con restauraciones de resina mesial y distal. El vestibulo en relación con diente 1.1 se presenta doloroso a palpación y percusión.

**Figura 1.** Diente 1.1. Se observa el cambio de coloración e integridad de superficie vestibular.

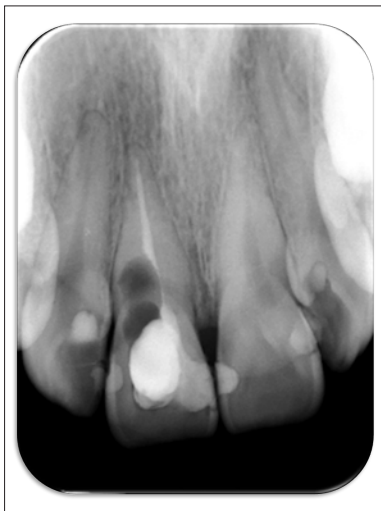
En el examen radiográfico, el diente 1.1 presenta una extensa obturación penetrante a la cámara pulpar y un extenso desgaste en el tercio coronario del canal desplazado hacia distal con relleno endodóntico en el canal (Figura 2).

**Figura 2.** Radiografía retroalveolar diente 1.1.

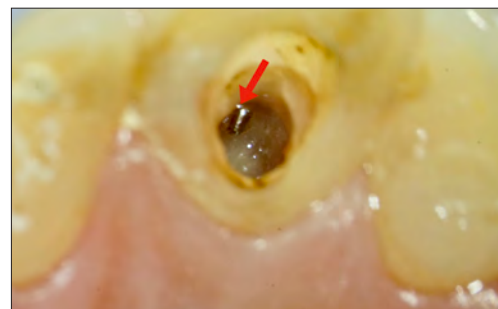
**Figura 7.** Se corrobora extensa perforación en la cámara pulpar (Flecha roja).

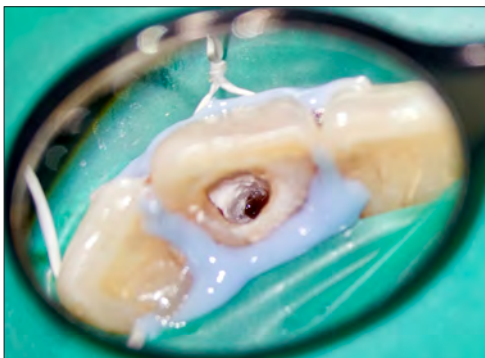
Figura 9. Sellado de perforación vestibular con TotalFill BC RRM Putty.

Se procede al aislamiento endodóntico y a la desinfección de la cámara pulpar con hipoclorito al 5,25% en conjunto con aspiración para poder observar la zona de perforación y acceder al canal principal. Se desobtura con Reciproc 25 (VDW, München, Alemania) y se instrumenta con R 40. Durante toda la instrumentación se irrigó con hipoclorito al 5,25% (Laboratorio Hertz). Una vez terminada la preparación químico-mecánica y desinfectada la zona se logra observar la extensión de la perforación junto al canal (Figura 8). Se procede a realizar sellado de perforación con TotalFill BC RRM Putty (FKG, Suiza) bajo magnificación con microscopio clínico (Figura 9 y 10), se aplica con un condensador fino una capa que se adapta a la zona perforada. Se deja mota de algodón, Fermín y vidrio ionómero, es decir, doble sellado. Se toma radiografía periapical para corroborar sellado y desobturación total del canal (Figura 11).

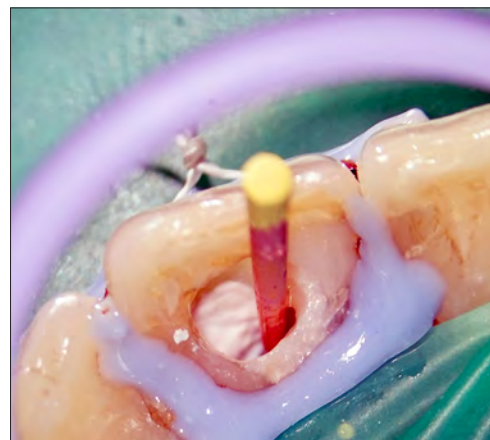
Figura 12. Se corrobora sellado de perforación (fraguado y adhesión) y se selecciona como principal 50.05 Reciproc®.

**Segunda sesión:** Paciente asintomática, mucosa vestibular de aspecto normal, se procede a realizar anestesia infiltrativa (Scandicaine Septodont: Mepivacaina) 3% un tubo, sin vasoconstrictor. Se retira parcialmente sellado temporal, se procede a aislamiento absoluto del diente y se termina de retirar doble sellado. Se corrobora fraguado y adhesión de cemento TotalFill BC RRM Putty en zona de perforación. Se realiza activación ultrasónica de la irrigación por 60 segundos: Cada 20 segundos se recambia el irrigante hasta completar los 60 segundos. También se usa XP Finisher (FKG, Suiza) con el mismo protocolo de la activación ultrasónica. Se realiza irrigación con EDTA al 17% (Farmacia Ahumada) por 1 minuto y se irriga finalmente con agua destilada. Se selecciona como principal 50 Reciproc. Se procede a realizar compactación hidráulica con TotalFill® BC Sealer™ (Figura 12, 13). Se realiza doble sellado dejando mota de algodón en cámara. Se procede a realizar control radiográfico de Obturación. (Figura 14)

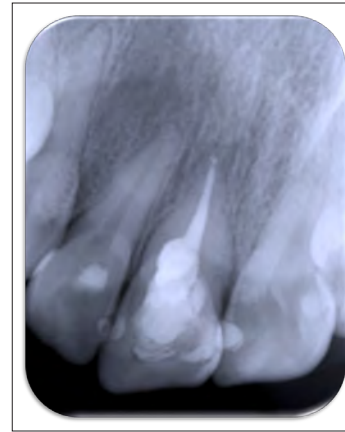
**16.** Control radiográfico de obturación definitiva de cámara con resina definitiva de cámara con resina.

Cuarta sesión: Diente con cambio de coloración adecuado y no fue necesario otra sesión de clareamiento (Figura 15). Se retira el agente clareador irrigando con abundante agua destilada y aspiración. Se realiza el relleno de cámara con resina (Filtek Supreme XTE, 3M ESPE, Seefeld, Alemania). Paciente viajaba al día siguiente (Figura 16).

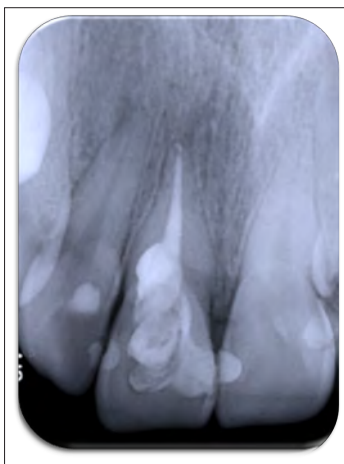
**14.** Control radiográfico de OBC.

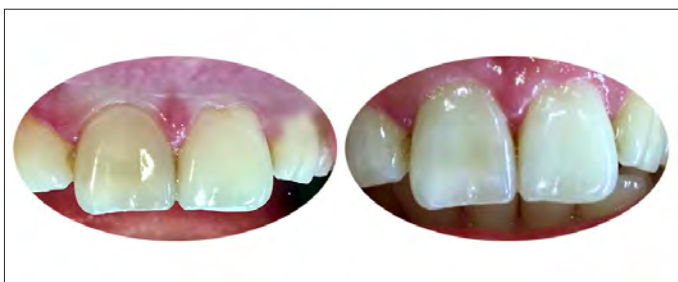
**Figura 15.** Antes y después del tratamiento clareador

Tercera sesión: Control clínico de paciente, una semana después. Paciente estaba asintomático y se sometió a un tratamiento de clareamiento ambulatorio con peróxido de hidrógeno. Después de retirar el doble sellado y mota de algodón se deja en la cámara pulpar una mezcla de perborato de sodio con peróxido de hidrógeno al 20 % (Perborato Whiteness FMG). Se deja doble sellado: Fermín y vidrio ionómero.
