## Cirugía apical fallida de un premolar inferior: reporte de un caso.

Failure of an apical surgery of a lower premolar: a case report.

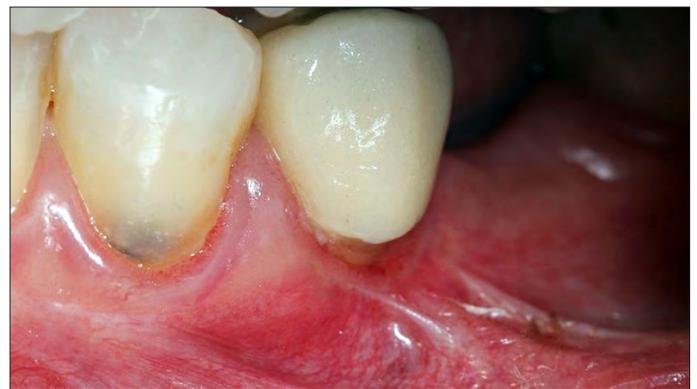
Al examen clínico el diente 3.5, que estaba restaurado con una corona completa, presentó dolor moderado a la percusión horizontal y vertical y a la palpación de los tejidos blandos adyacentes a la zona apical. No había profundidades sondables mayores a 3mm y la movilidad dental era fisiológica (Figura 1).

Figura 1. Aspecto clínico inicial del diente 3.5

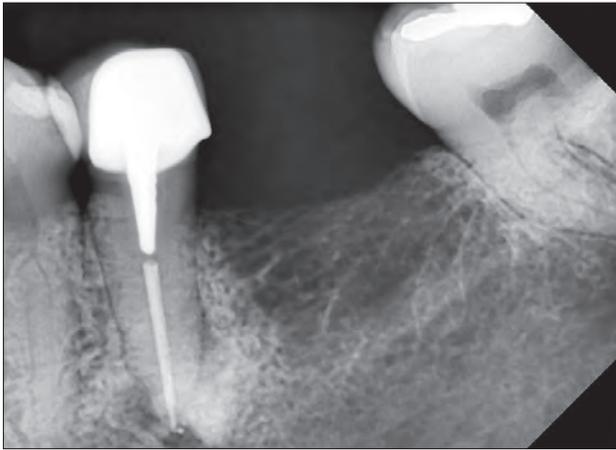
El análisis radiográfico permite evidenciar en el diente 3.5 corona protésica y muñón metálico, además de elemento de retención intra-radicular en tercio cervical y medio, el material de obturación endodóntico estaba sobre obturado, y presentaba imagen radio lúcida peri-radicular compatible con lesión periapical. Adyacente a la superficie radicular y al foramen mentoniano se observaba una imagen radio opaca compatible con material de obturación de la cirugía previa (Figura 2).

**Figura 2.** Radiografía periapical inicial del diente 3.5

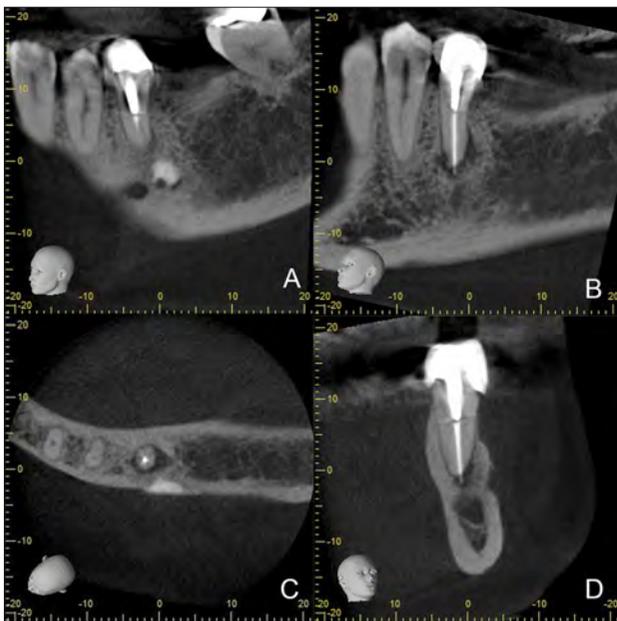
El análisis tomográfico confirma la presencia de un material hiperdenso ubicado en la cortical bucal cerca al ápice del diente 3.5 y próximo al agujero mentoniano compatible con material posicionado durante cirugía previa; se confirma, además, la presencia de lesión apical y ápice radicular sin apicectomía previa aparente (Figura 3A-3D)

**Figura 3.** CBCT prequirúrgica del diente 3.5

- A. Vista sagital de la superficie bucal que evidencia presencia de material hiperdenso cerca al foramen mentoniano.
- B. Vista sagital que evidencia lesión peri radicular del diente 3.5 sin apicectomía previa.
- C. Vista axial en la se observa la cecanía del material hiperdenso con el ápice radicular del diente 3.5
- D. Vista coronal del diente 3.5.

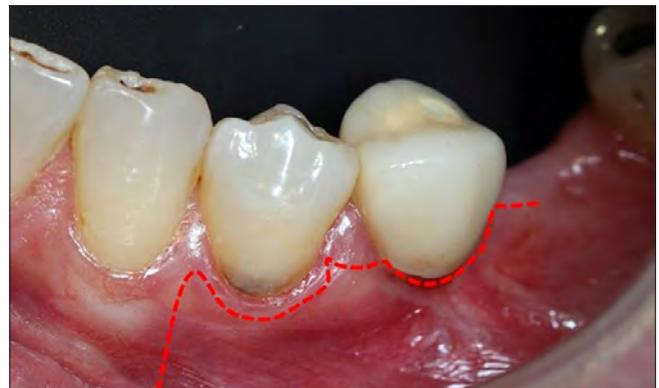
**Figura 4.** Diseño del colgajo.

Bajo microscopio operatorio Opmi Pico (Zeiss, Alemania) se realizó un colgajo muco-perióstico intrasurcular triangular con preservación de papila (Figura 4) que permitió identificar el material hiperdenso observado en la tomografía (Figura 5) el cual fue separado del tejido óseo con un corte fino por sus bordes con una fresa diamantada para facilitar su remoción. Posteriormente, bajo una magnificación de 10X- 16X y con base en la planificación tomográfica, se realizó osteotomía para crear una ventana quirúrgica no mayor a 6mm de diámetro que permitiera el acceso a la zona apical, el curetaje de la lesión y apicectomía de 3mm, la cual fue realizada por corte con una fresa Zecrya (Dentsply-Sirona Endodontic) (Figura 6).

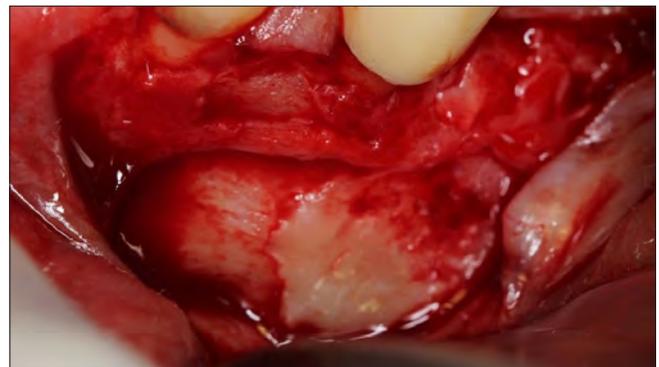
**Figura 5.** Material exógeno adherido a la cortical bucal cerca de la zona apical del diente 3.5 y el foramen mentoniano.

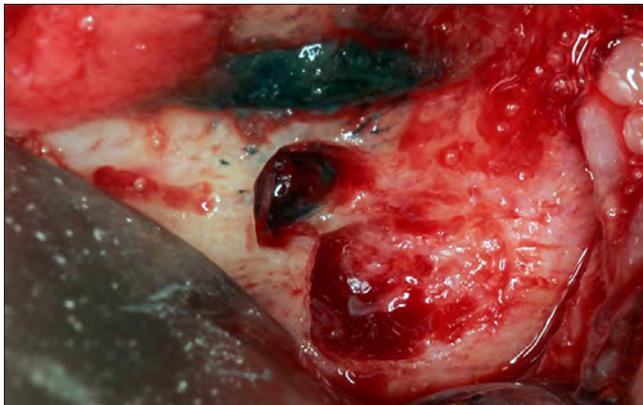
**Figura 6.** Ventana ósea que permitió acceso a la zona periapical del diente 3.5.

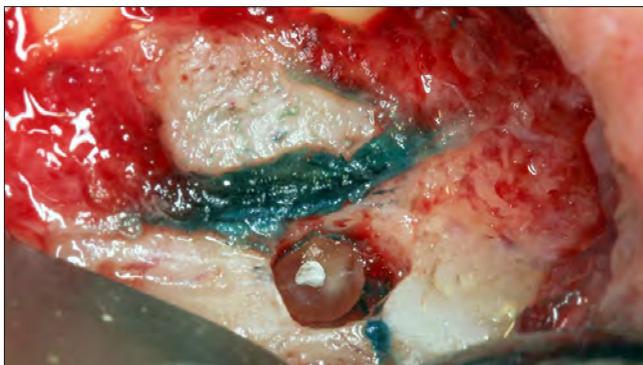
**Figura 7.** Luego de la retro preparación de la cavidad apical de 3mm de profundidad con el inserto de ultrasonido E30RD (NSK / Nakanishi, Japón) ésta fue obturada con MTA (Angelus, Londrina-PR - Brasil) (Figuras 7-8).

Luego de la retro preparación de la cavidad apical de 3mm de profundidad con el inserto de ultrasonido E30RD (NSK / Nakanishi, Japón) ésta fue obturada con MTA (Angelus, Londrina-PR - Brasil) (Figuras 7-8).

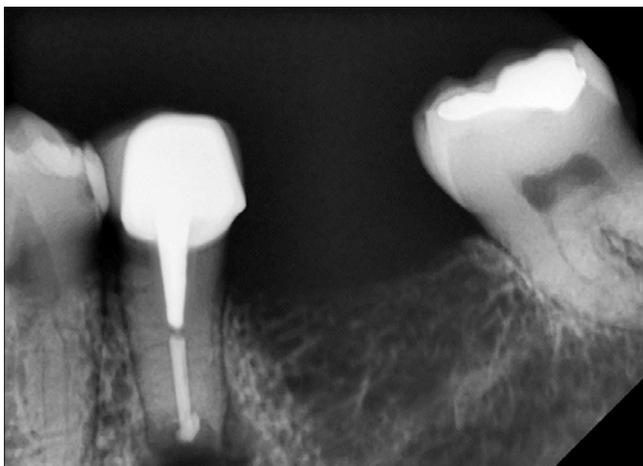
**Figura 8.** Aspecto radiográfico de la obturación de la cavidad apical con MTA

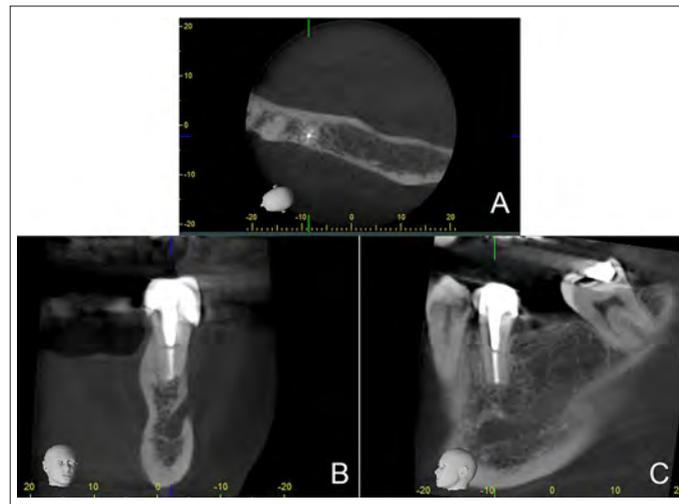
En la CBCT se observa material de obturación apical en posición, cicatrización ósea completa de los tejidos periapicales e integridad de la cortical del agujero mentoniano y de la cortical ósea bucal (Figura 9A-9C).

**Figura 9.** CBCT 1,5 años posquirúrgicos en la que se evidencia cicatrización completa de los tejidos óseo peri-radicales del diente 3.5 en la vista axial (A), coronal (B) y sagital (C).

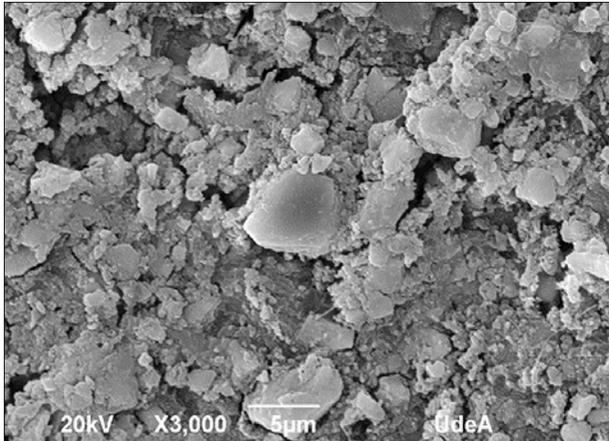
El material extraído de la cortical bucal, que fue analizado bajo el microscopio electrónico de barrido (SEM por sus siglas en inglés), resultó ser un material cuya composición es compatible con ionómero de vidrio (Figura 10).

**Figura 10.** Microfotografía tomada con microscopio electrónico de barrido del ionómero de vidrio extraído de la cortical bucal.

Gracias al análisis en SEM se pudo determinar que la paciente presentaba ionómero de vidrio sobre el tejido óseo. El ionómero de vidrio es un cemento de doble silicato de homopolímeros de aluminio, calcio y flúor más ácidos, poliarquénicos y poliacrílicos, fue inventado por Wilson y Kent en 1972 y es el único material capaz de unirse a la estructura dental, sin previamente grabar. Los efectos del ionómero de vidrio pueden ser estimulantes o inhibitorios, dependiendo de la concentración de iones y las condiciones de cultivo. Se ha sugerido que este material es hidrofóbico, su pH bajo de 1 durante el fraguado es una causa de cito y neurotoxicidad; por lo que de ninguna manera debe ser aplicado sobre el hueso alveolar. (9, 10)
